# Thermografische Untersuchung – Projekt Duisburg für LEG

Die Prüfung wurde gemäß EN 13187 mit einer Wärmebildkamera durchgeführt.

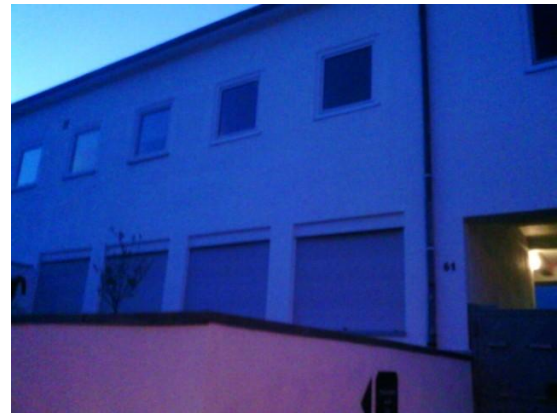
**Datei:**  
SR000485.BMT

| Messobjekte | Temp. [°C] | Emiss. | Refl. Temp. [°C] | Bemerkungen |
| Messpunkt 1 | -2,4 | 0,93 | 9,0 | CenterSpot |
| Kältester Punkt 1 | -9,6 | 0,93 | 9,0 | - |
| Kältester Punkt 2 | -12,2 | 0,93 | 9,0 | - |
| Wärmster Punkt 1 | 0,7 | 0,93 | 9,0 | - |
| Wärmster Punkt 2 | 5,3 | 0,93 | 9,0 | - |
| Average 1 | -2,3 | 0,93 | 9,0 | - |

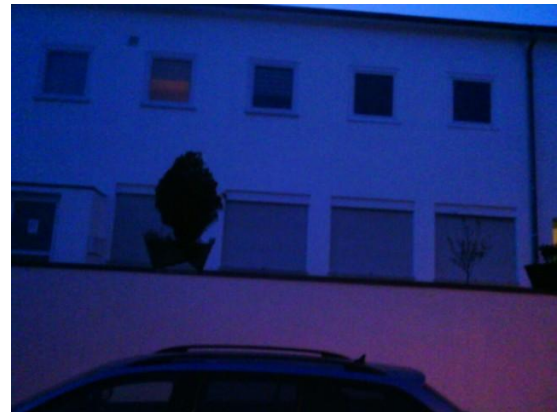
**Datei:**  
SR000489.BMT

| Messobjekte | Temp. [°C] | Emiss. | Refl. Temp. [°C] | Bemerkungen |
| Kältester Punkt 1 | -4,9 | 0,93 | 9,0 | - |
| Kältester Punkt 2 | -10,8 | 0,93 | 9,0 | - |
| Wärmster Punkt 1 | 0,4 | 0,93 | 9,0 | - |
| Wärmster Punkt 2 | 3,9 | 0,93 | 9,0 | - |
| Average 1 | -2,6 | 0,93 | 9,0 | - |

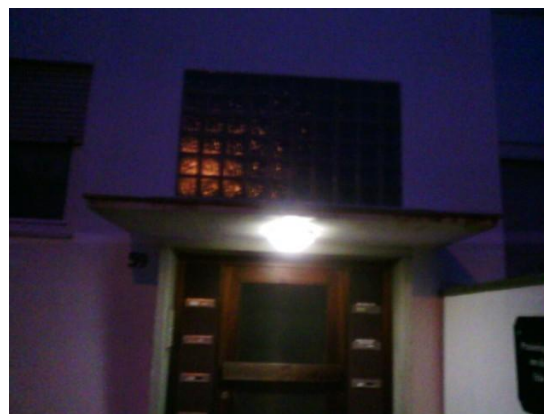
Datei:  
SR000507.BMT

| Messobjekte | Temp. [°C] | Emiss. | Refl. Temp. [°C] | Bemerkungen |
| Kältester Punkt 1 | -3,1 | 0,93 | 9,0 | - |
| Kältester Punkt 2 | -5,4 | 0,93 | 9,0 | - |
| Wärmster Punkt 1 | 4,3 | 0,93 | 9,0 | - |
| Wärmster Punkt 2 | 5,3 | 0,93 | 9,0 | - |
| Average 1 | 0,5 | 0,93 | 9,0 | - |

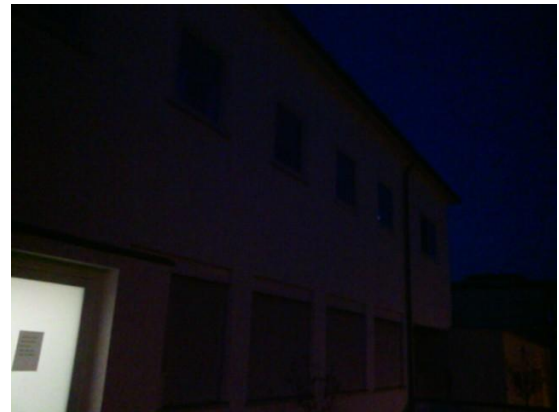
**Datei:**  
SR000529.BMT

| Messobjekte | Temp. [°C] | Emiss. | Refl. Temp. [°C] | Bemerkungen |
| Kältester Punkt 1 | -11,5 | 0,93 | 0,0 | - |
| Kältester Punkt 2 | -33,0 | 0,93 | 0,0 | - |
| Wärmster Punkt 1 | 4,6 | 0,93 | 0,0 | - |
| Wärmster Punkt 2 | 7,3 | 0,93 | 0,0 | - |
| Average 1 | -1,6 | 0,93 | 0,0 | - |
